# KLEINFELD 4

## BAUBESCHREIBUNG

1997 - 2004

FAMILIE KAISER, 2560 BERNDORF, KLEINFELD 4; JULI, 2004

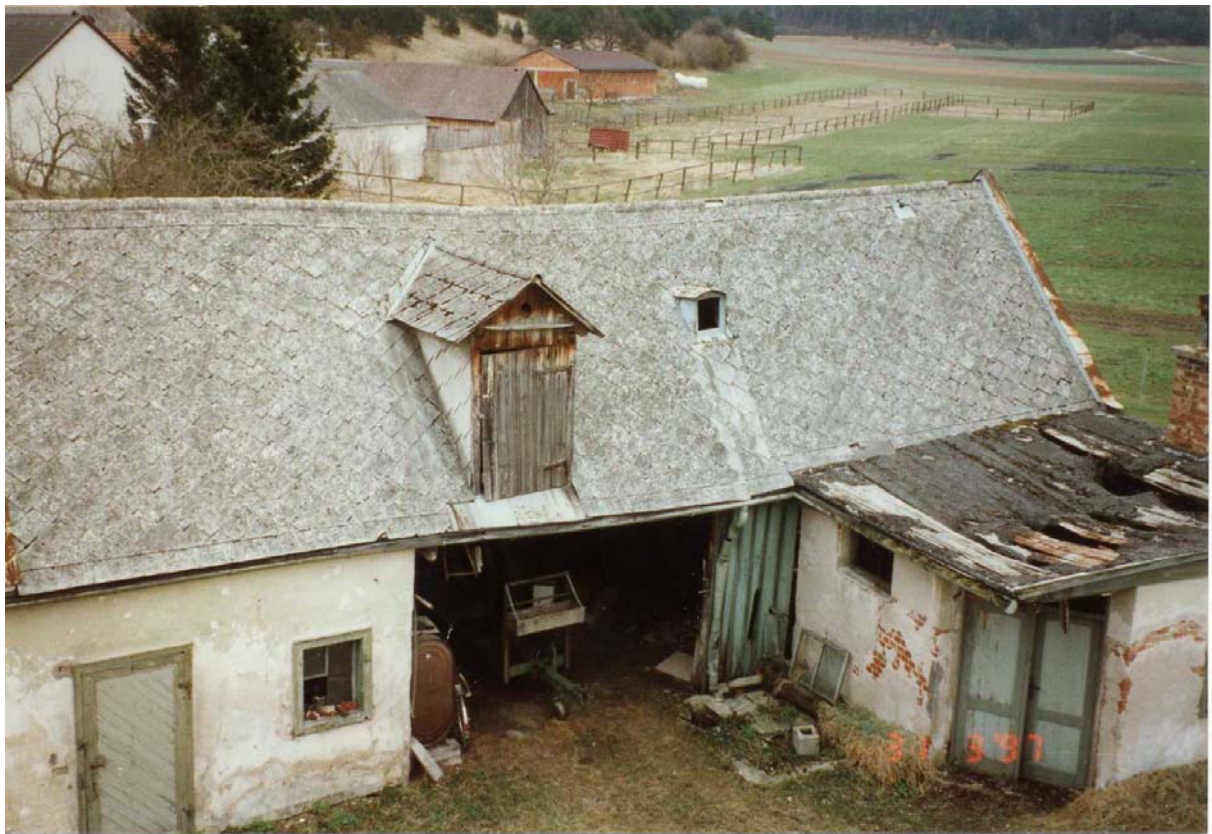
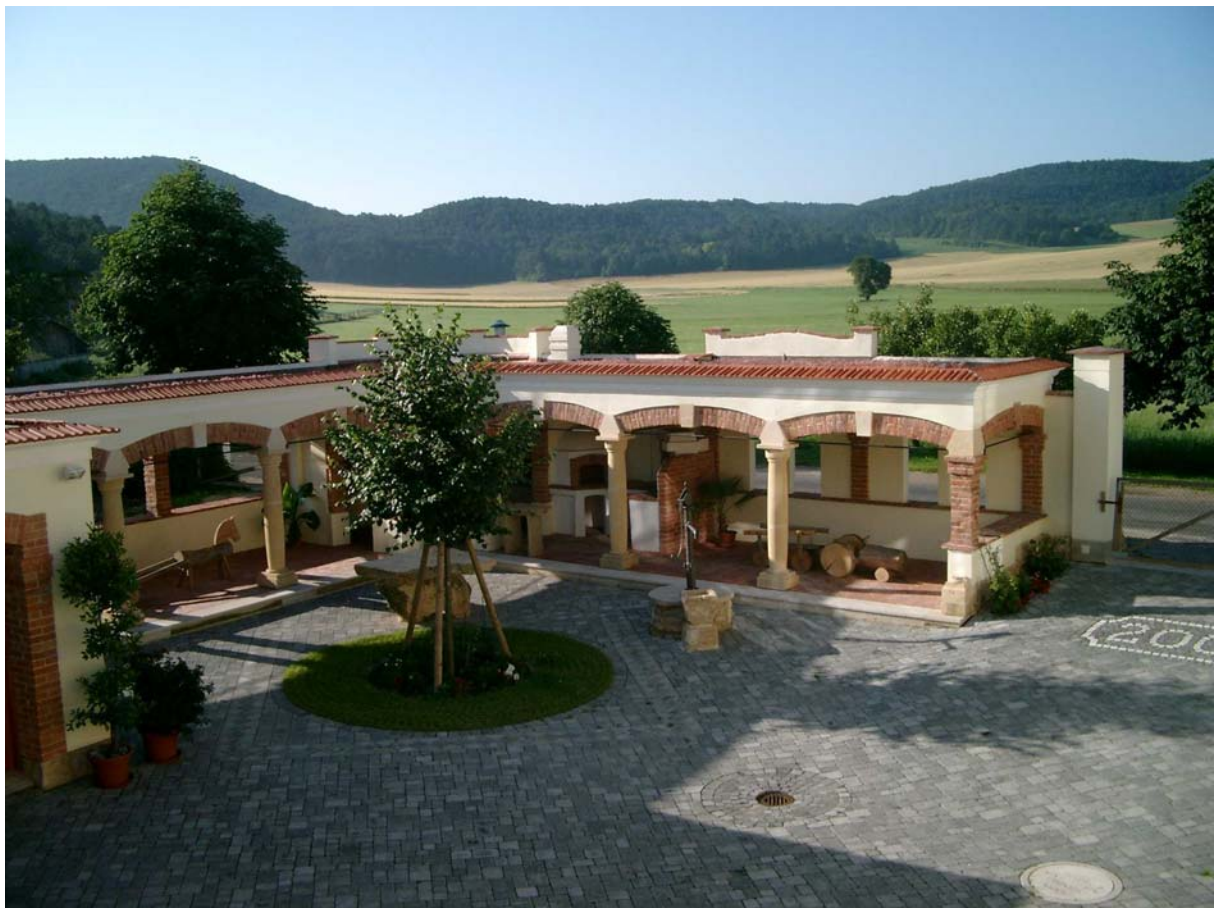
## NEBENGEBÄUDE 1997 – 2004

**Die Hoffassade wurde durch einen Quergiebel und Arkaden gegliedert. Die Torpfeiler und Eingangstür in Anlehnung an den ursprünglichen Bestand hergestellt. Der Brunnen ist Original, der Steintisch neu.**

Anstelle der bereits einsturzgefährdeten Nebengebäude wurden Garagen errichtet die sich dem Gesamtensemble unterordnen. Auf Grund der Ausstattung können diese als Mehrzweckraum bzw. Veranstaltungshalle verwendet werden. Um dem Hof wieder einen geschlossenen Charakter zu geben wurden in der Süd/Ostecke Arkaden errichtet. Dabei wurden auf heimischen Sandsteinsäulen, sogenannte Gurte und gedrückte böhmische Platzlgewölbe hergestellt. In den einzelnen Gewölbe als auch darunter befindlichem Bodenpflaster, wurden jeweils unterschiedliche Verbandsmuster ausgeführt, so das man mit Recht von einem Gewölbelehrpfad sprechen kann. Im Schnittpunkt der Arkaden wurde eine Kuppel in alter Handwerkstechnik frei aus der Hand (ohne Unterstellung) gemauert. Lediglich eine „Leier“ diente dazu die Form vorzugeben. Interessant ist der Eindruck, den man von der Akustik dieses Bauwerkes erhält.

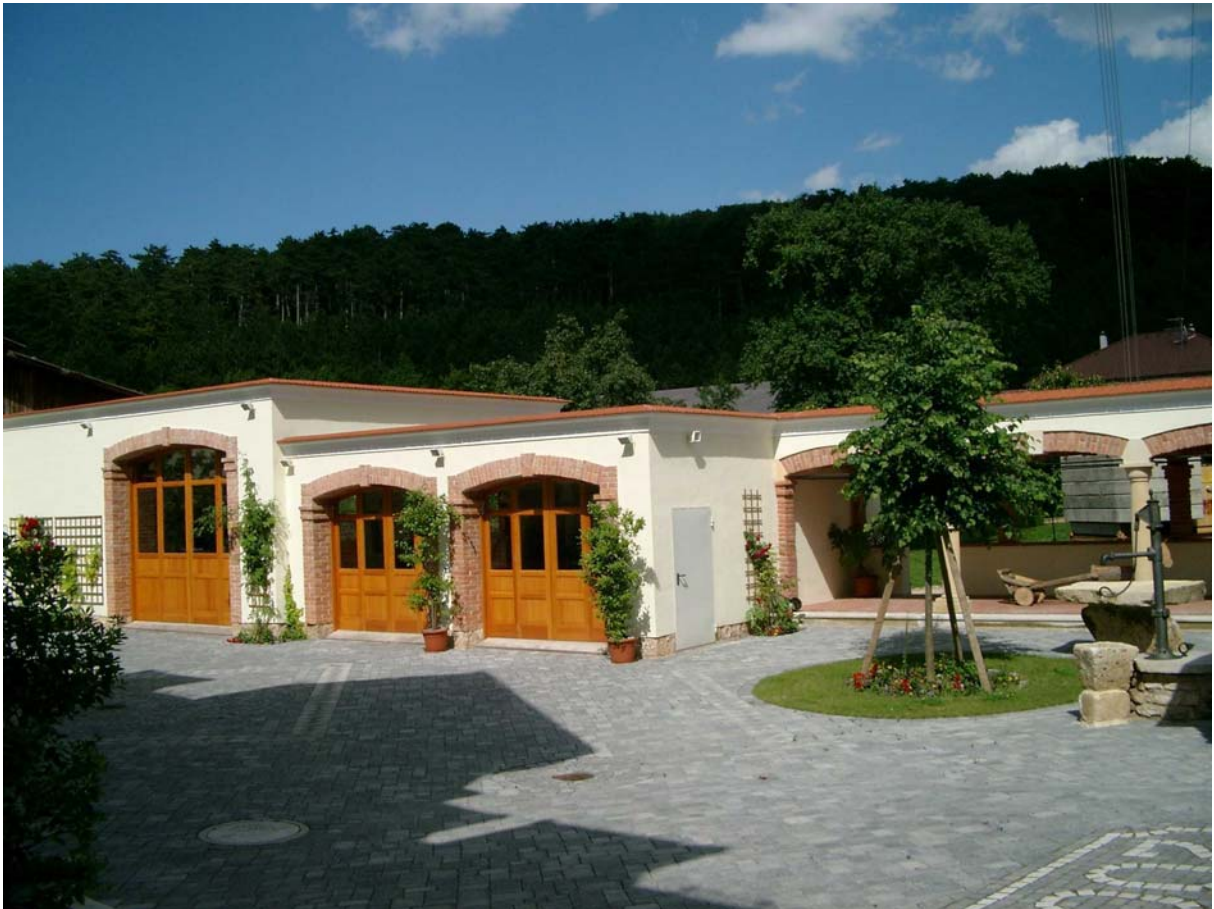
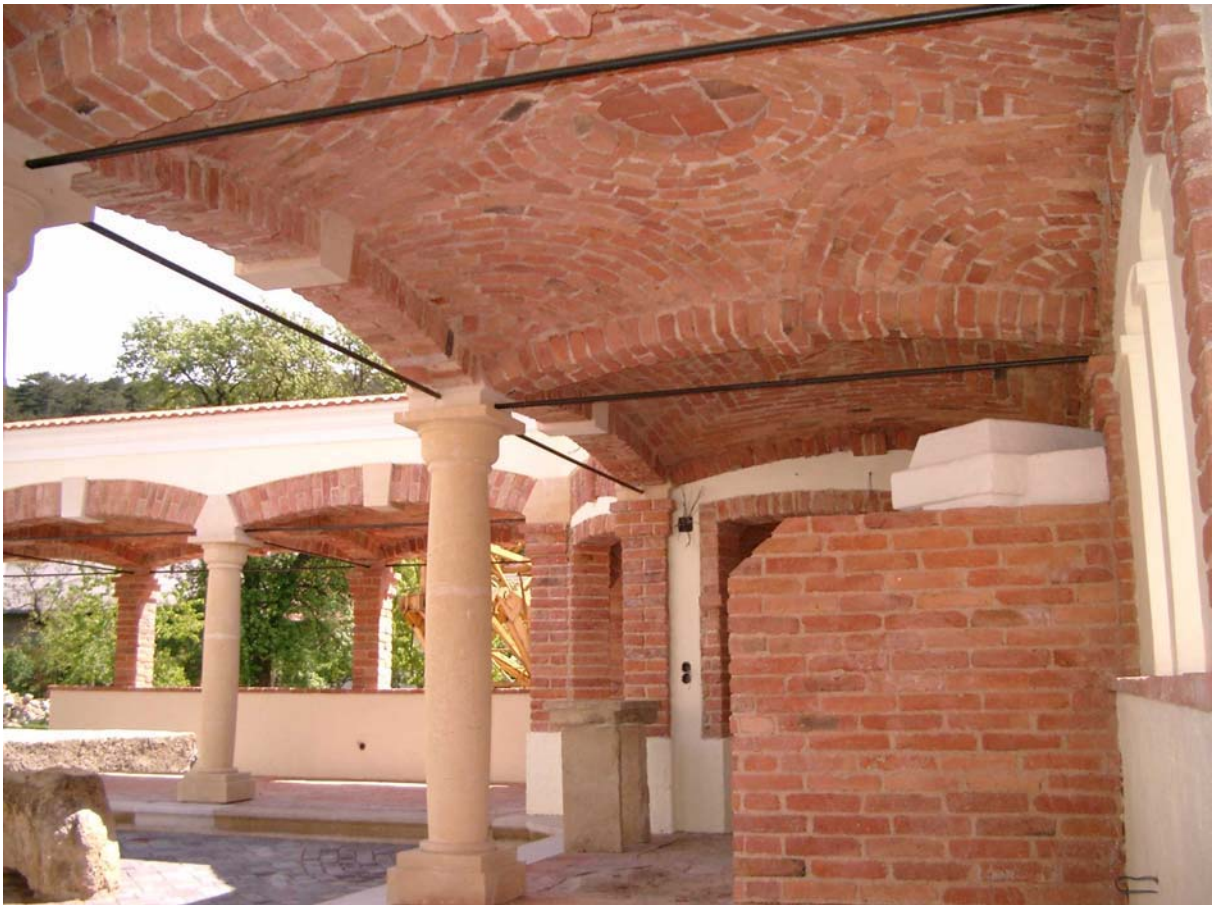
**Garagen und Arkaden die sich dem Ensemble anpassen, schließen den Hof ab. Sie verstehen sich als Gewölbelehrpfad. Sämtliche Wölbflächen als auch das Bodenpflaster ist unterschiedlich. Kein Feld gleicht dem Anderen.**

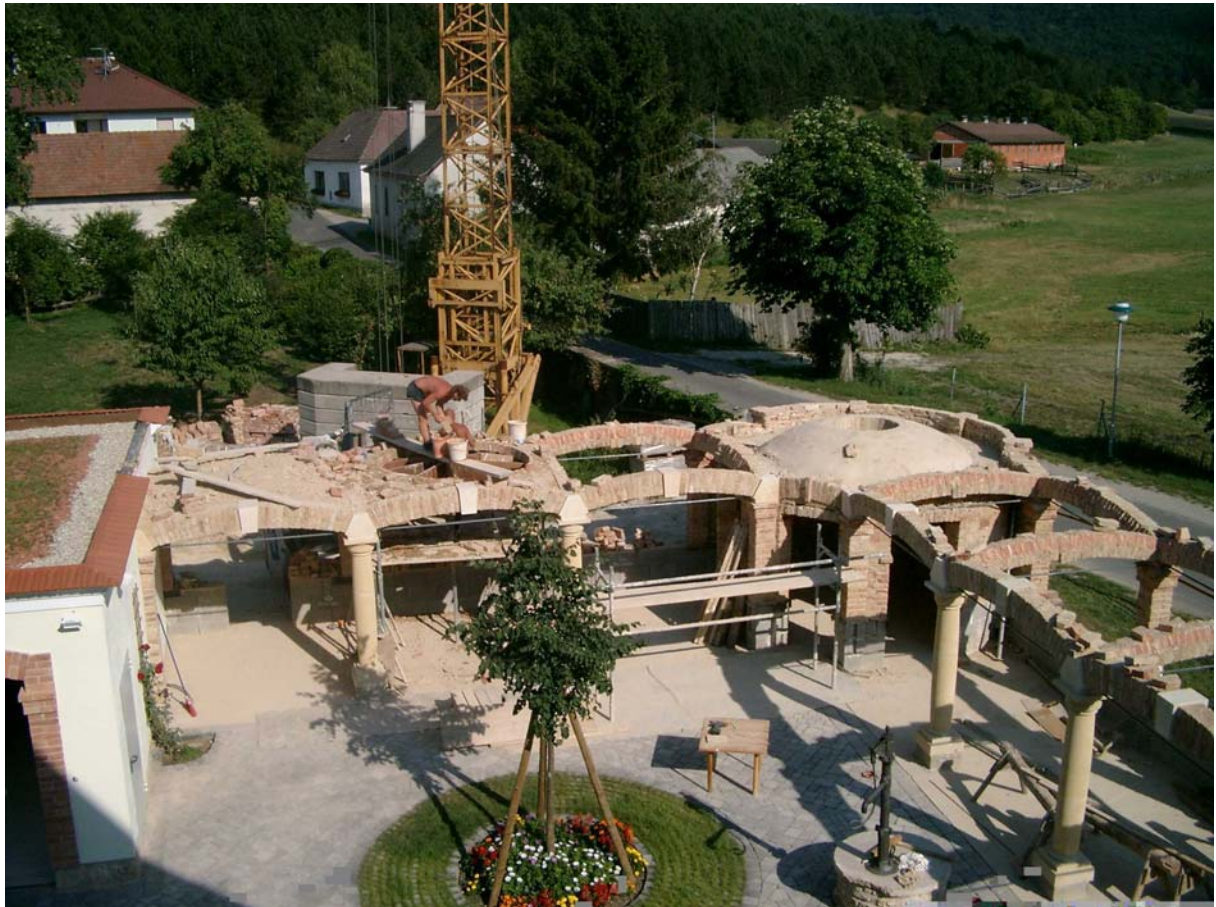
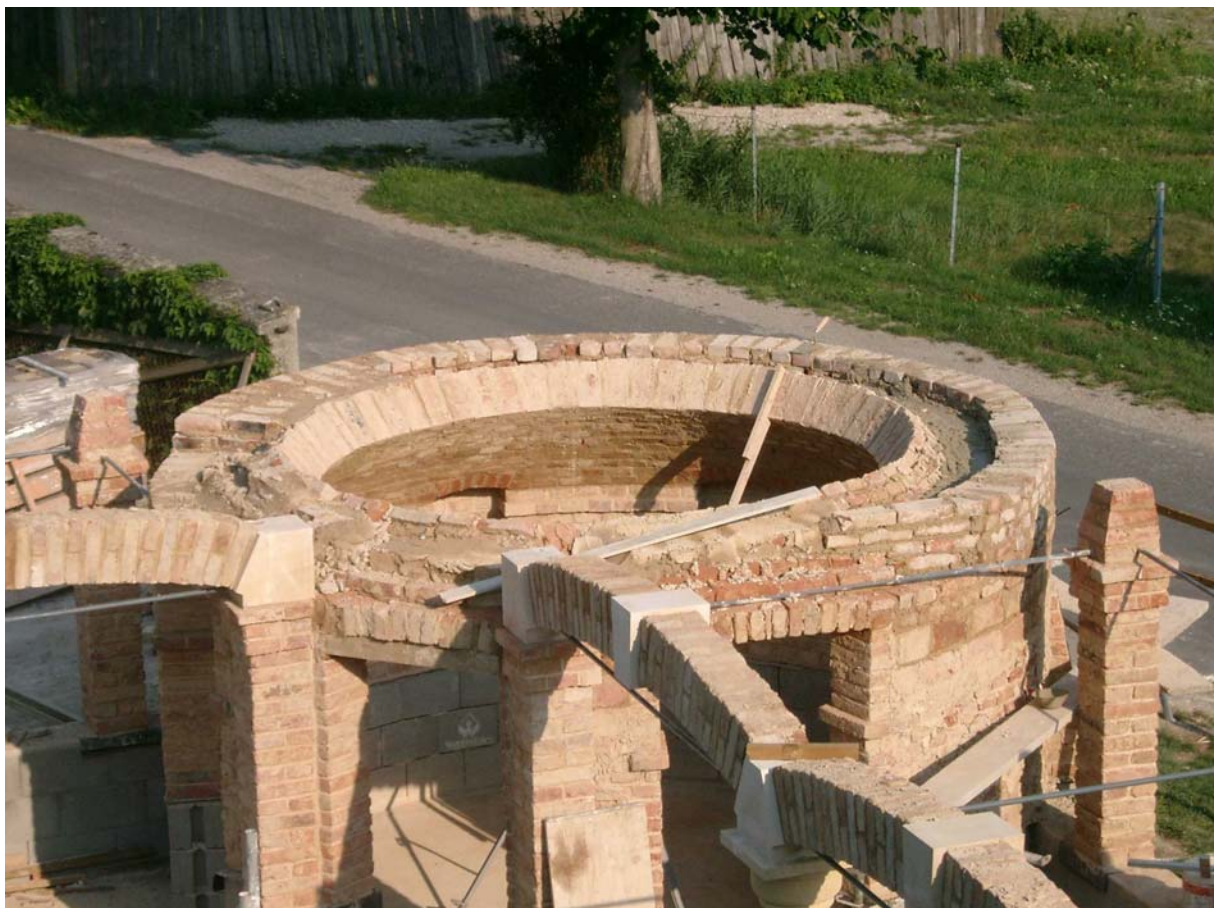
**Im Schnittpunkt der Arkaden wurde eine Kuppel mit vier Meter Durchmesser in alter Handwerkstechnik frei aus der Hand (ohne Unterstellung) errichtet.**

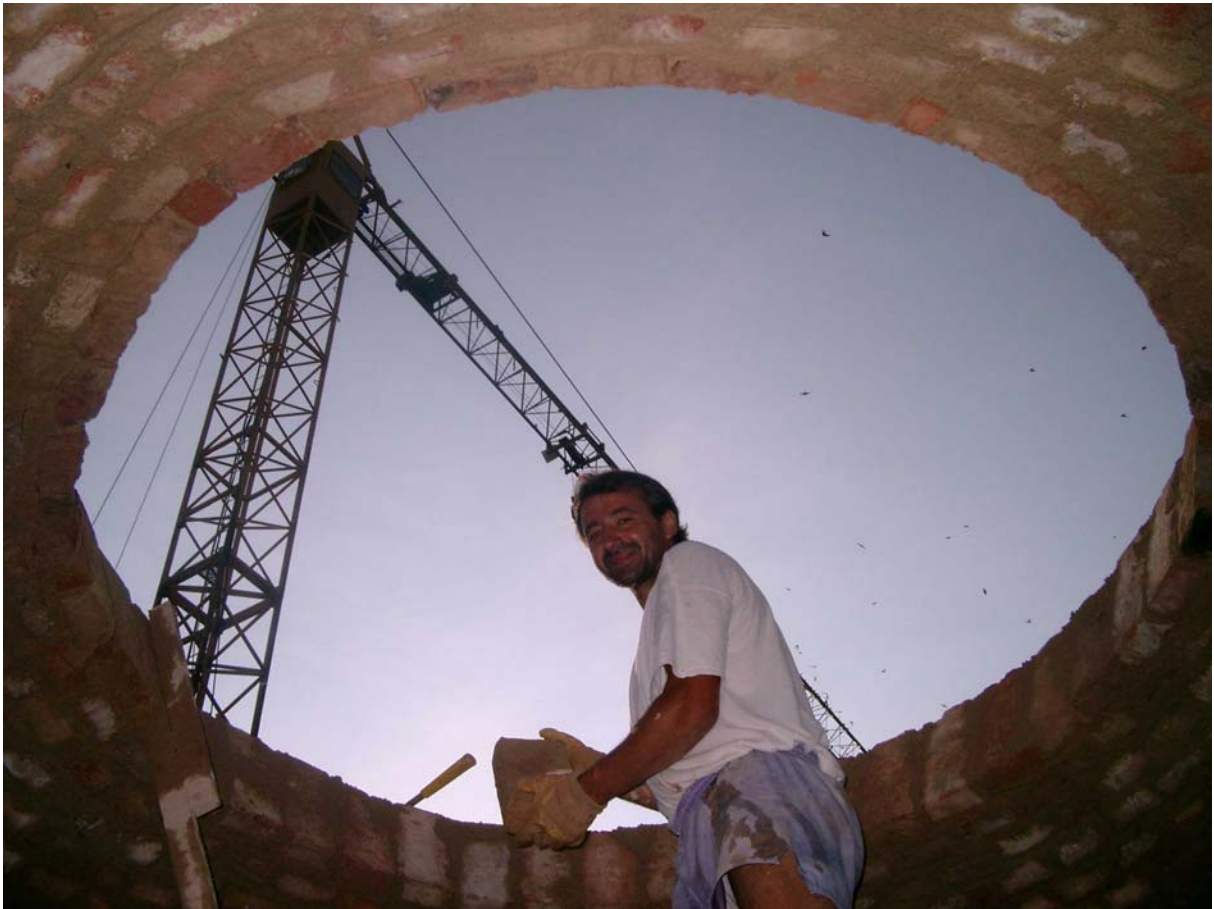
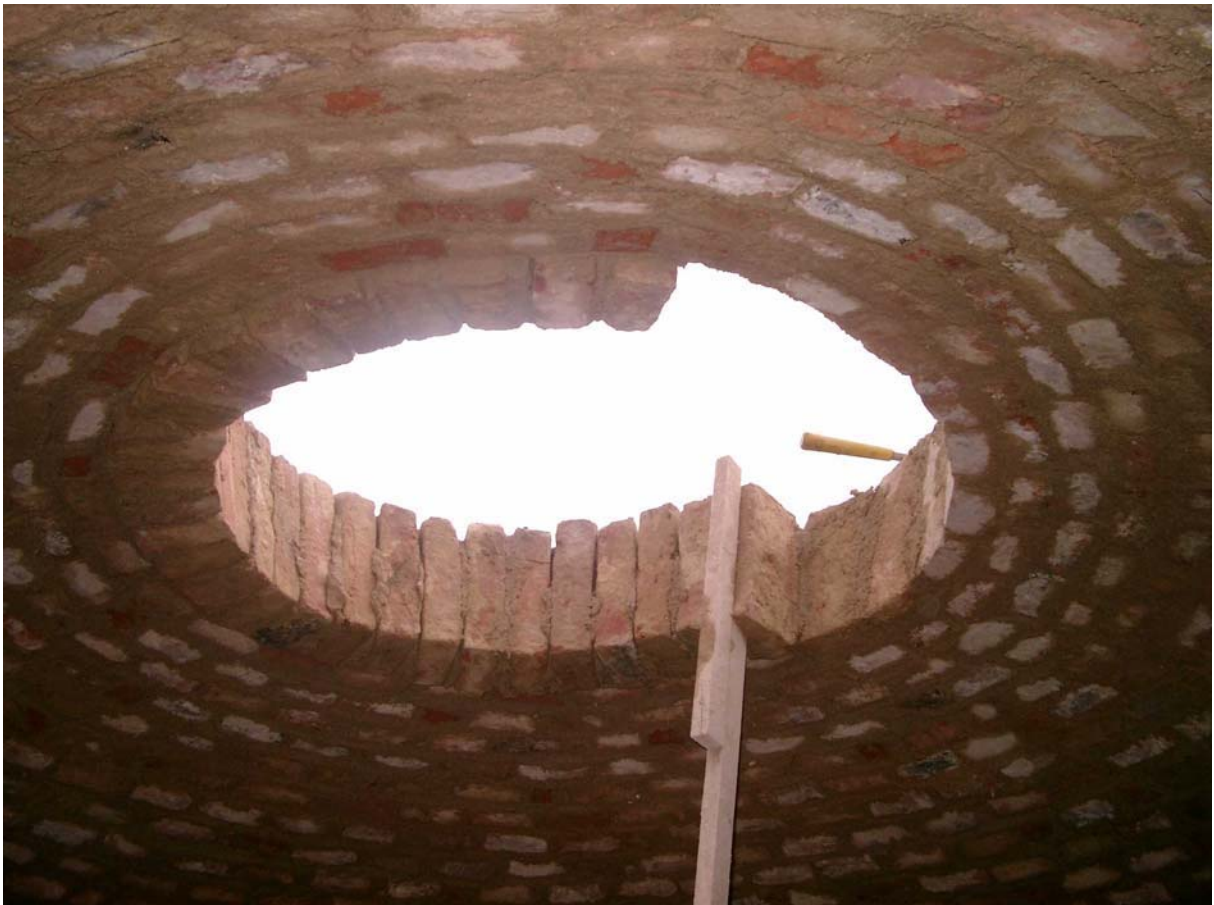
**Alte Handwerkstechnik unterstützt von neuer Hebetechnik.  
Selbst für die Rollchar des Kuppelauges war keine Unterstellung  
notwendig. Im Bild sichtbar die „Leier“ mit der die Form gewahrt wurde.**

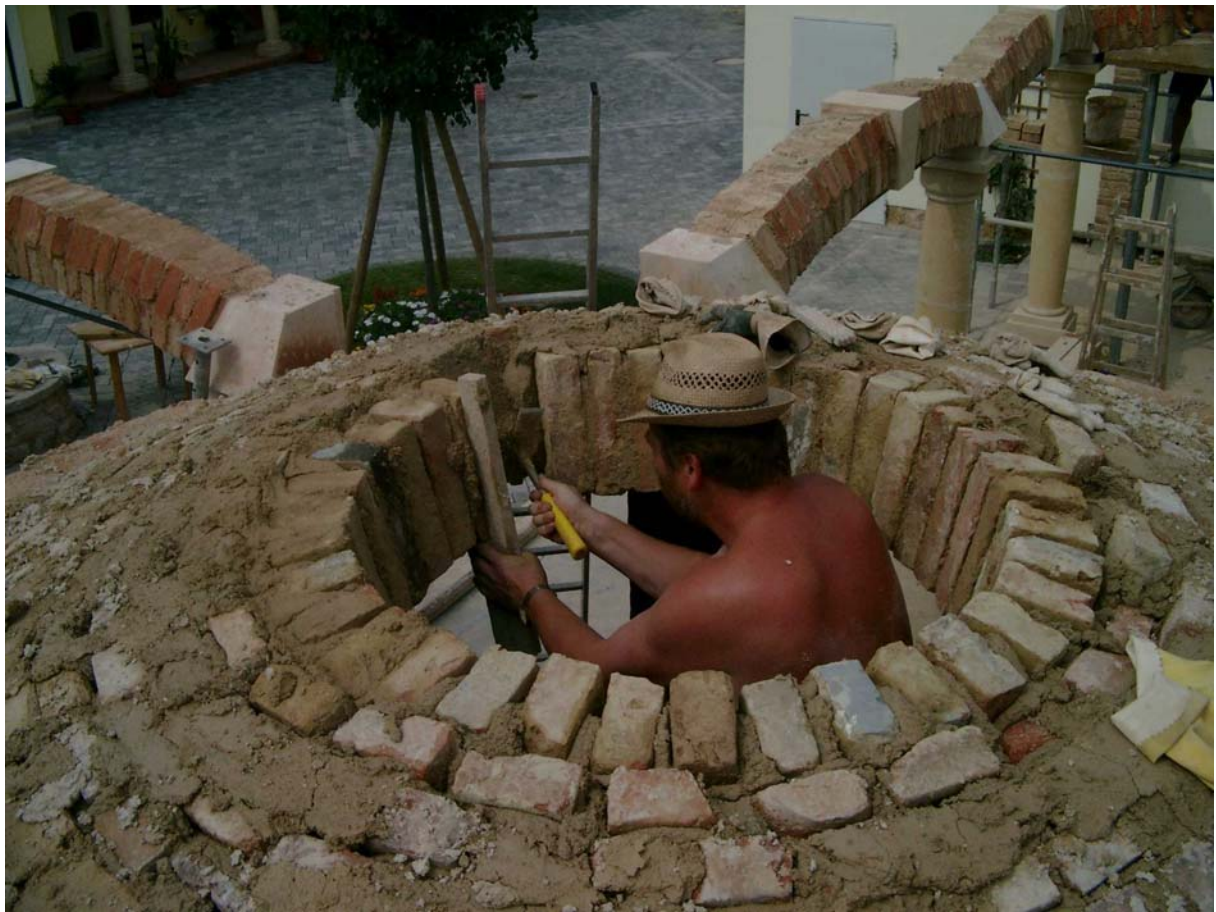
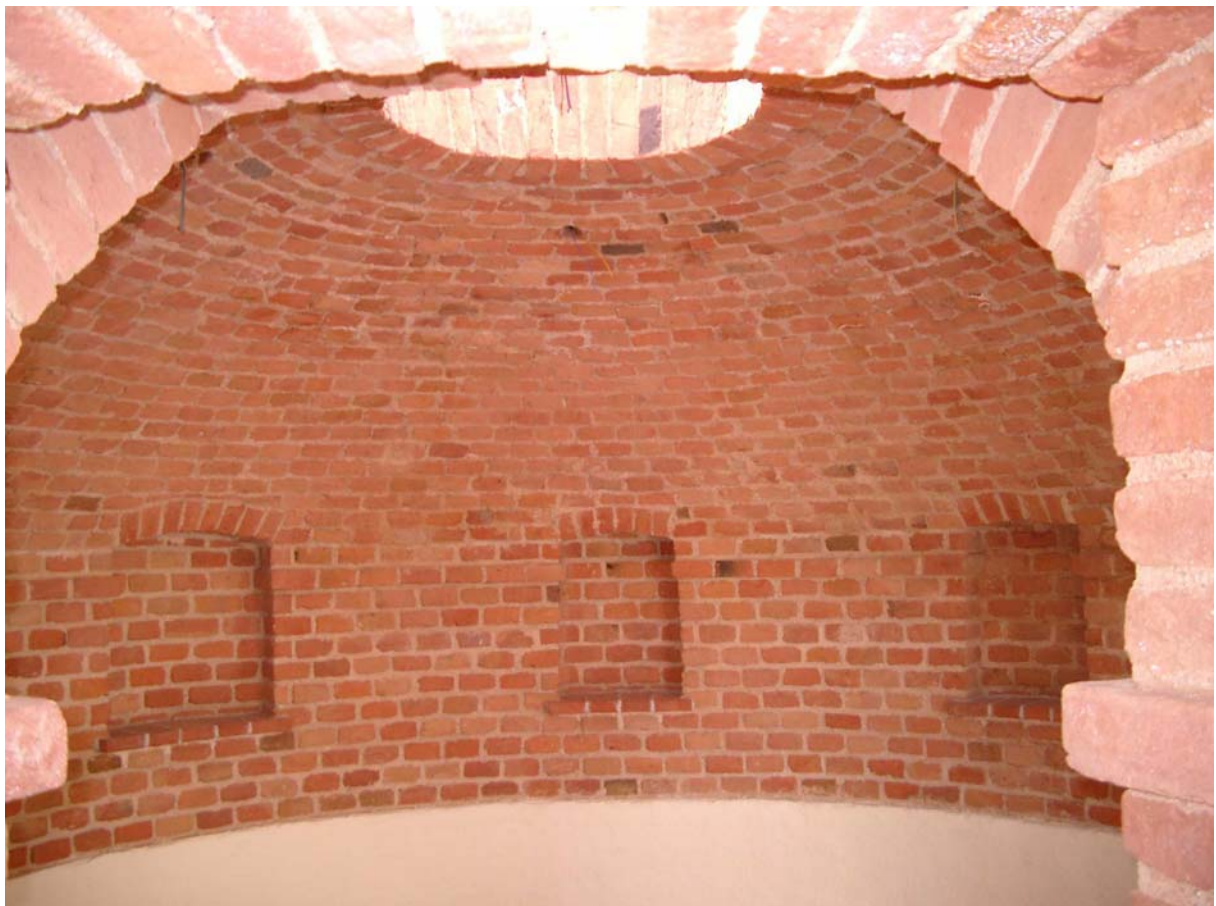
**Spannung bis zuletzt. Nur mehr den Schlussstein und das Meisterstück ist vollendet.**

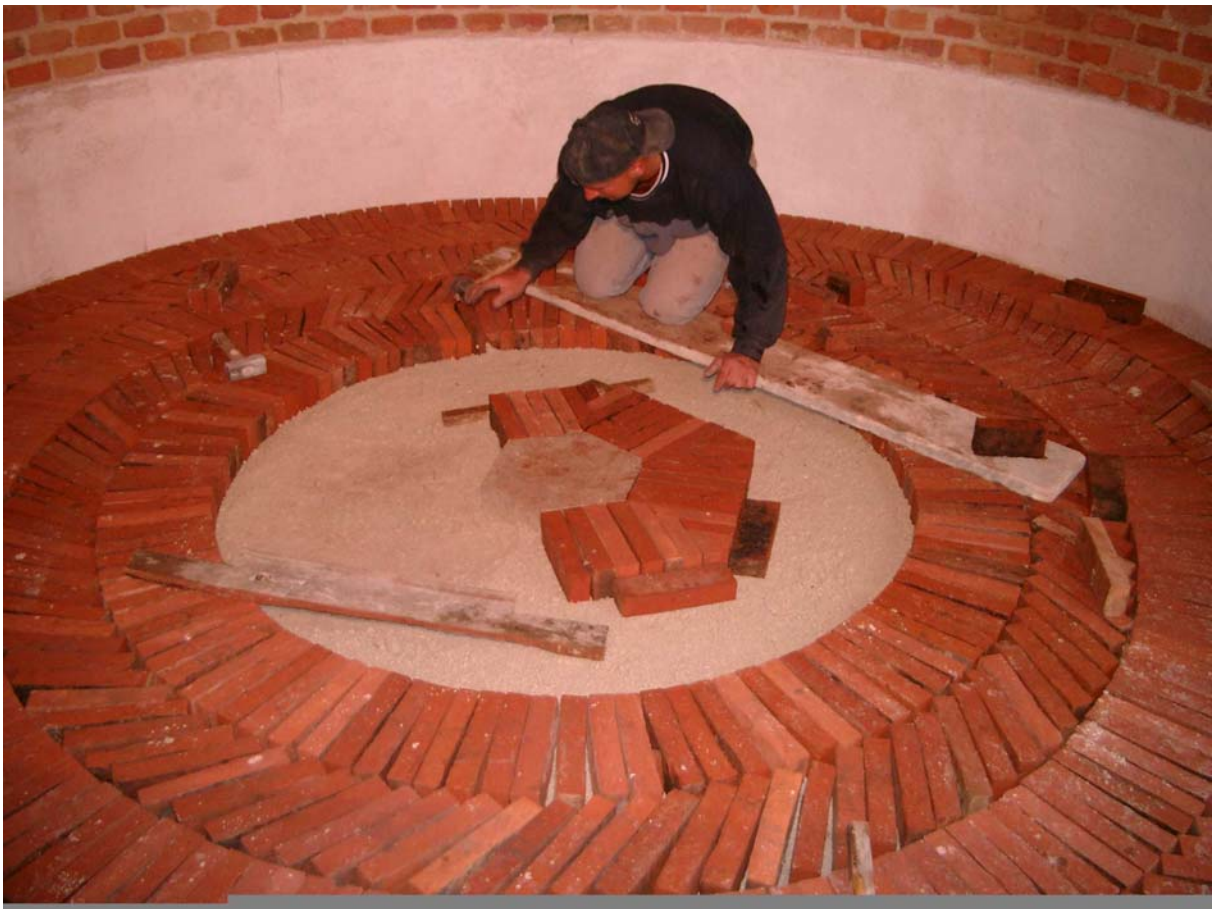
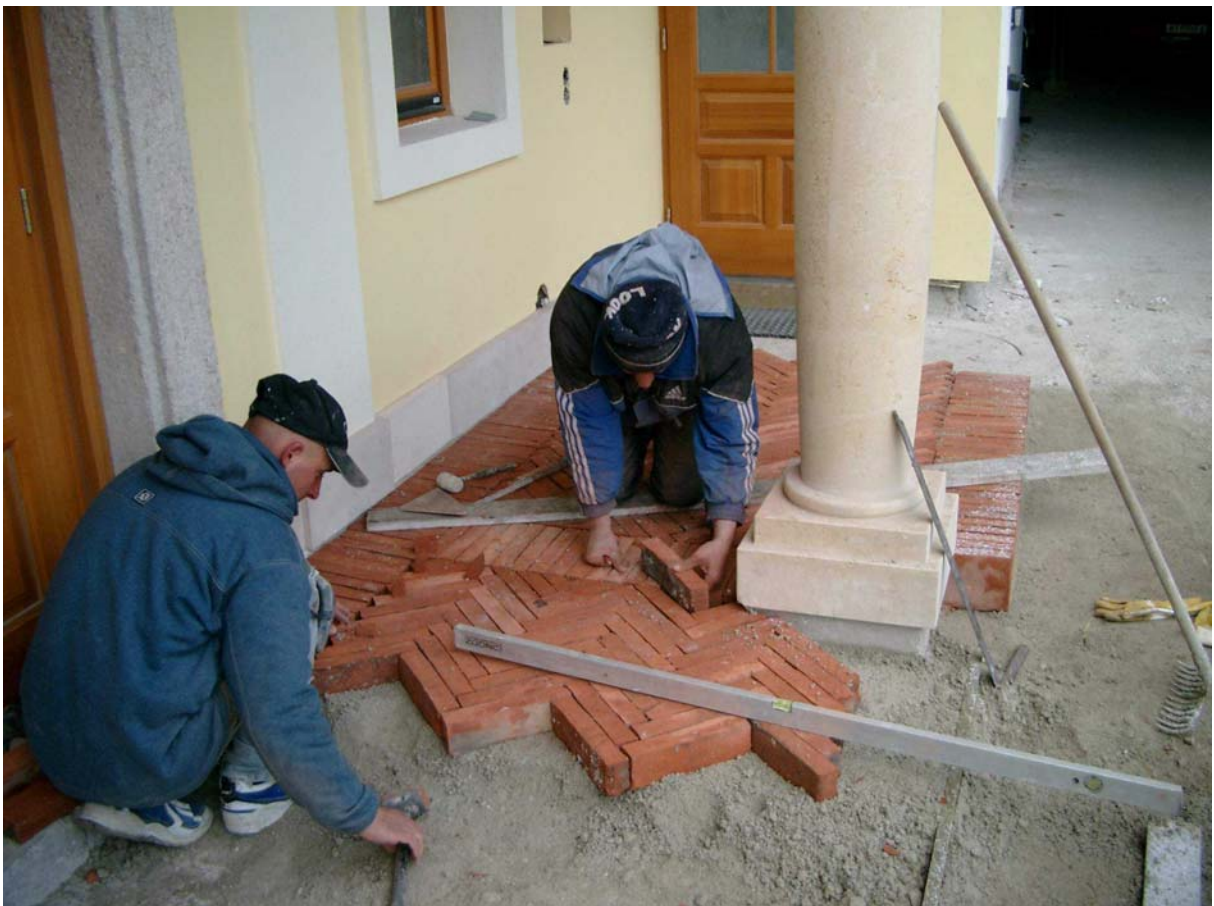
**Selbst das Pflaster wurde mit viel Liebe und Aufwand hergestellt.  
Aus altem Dachbodenpflaster wird neues Ziegelpflaster**

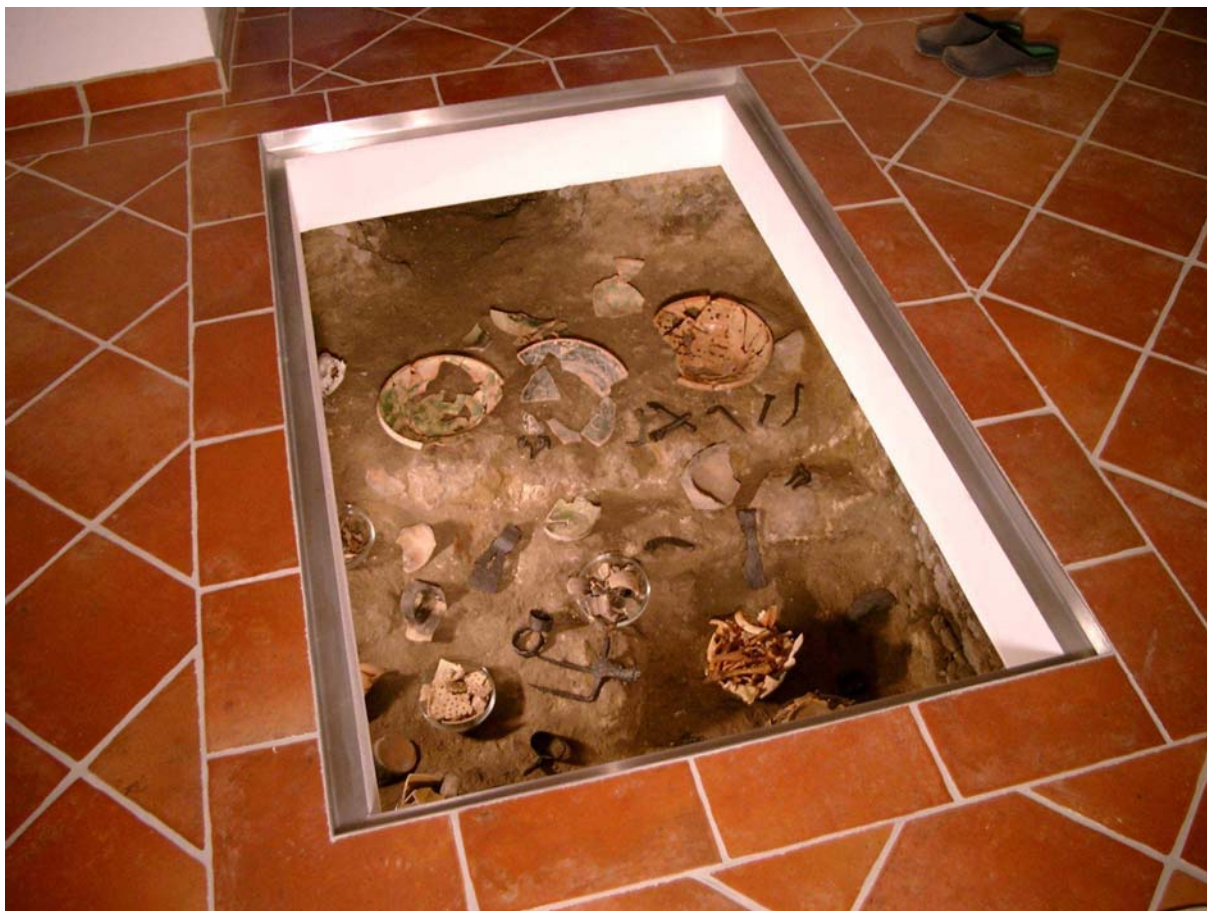
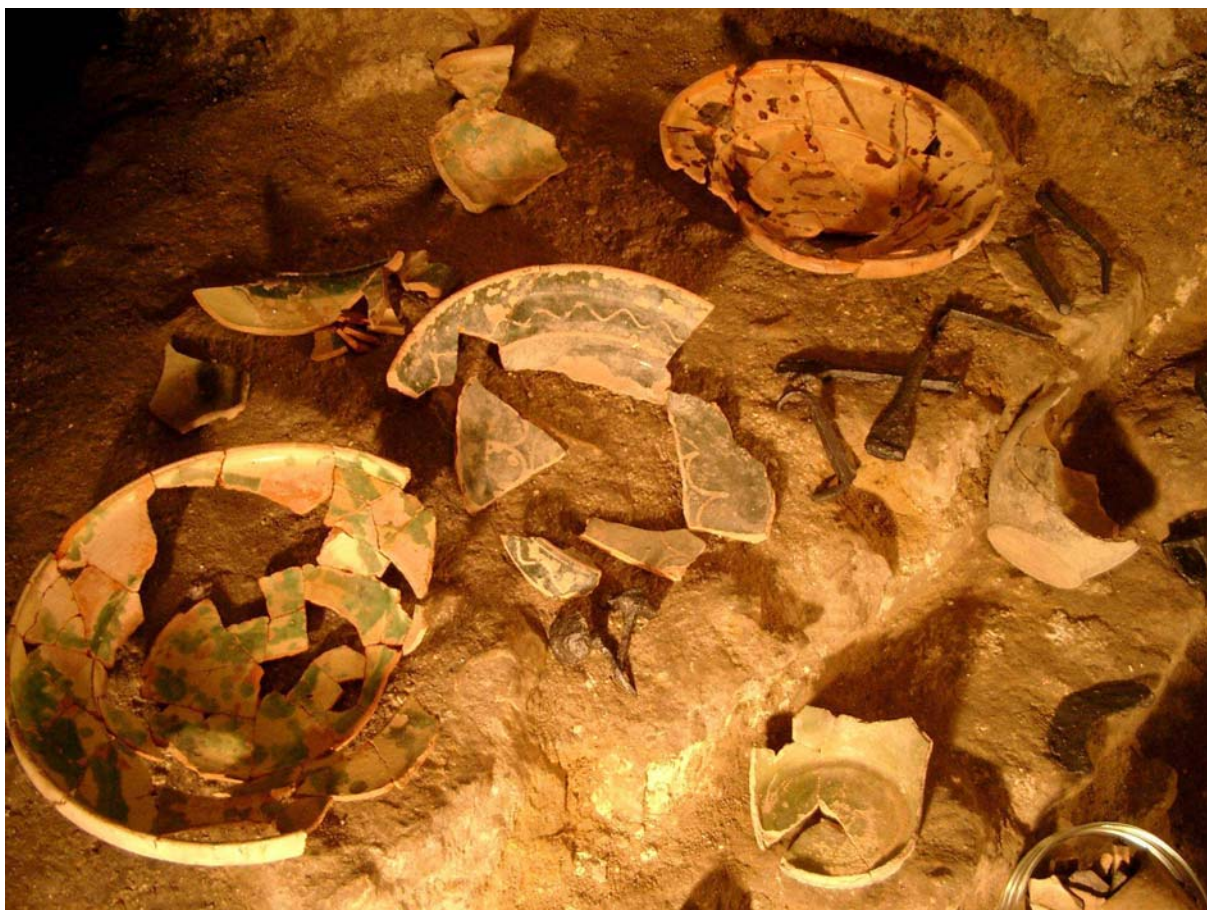
**Eine begehbare Glasplatte dient als Fenster in die Vergangenheit, hinter dem man Fundstücke und einen Teil der Ausgrabungen betrachten kann.**

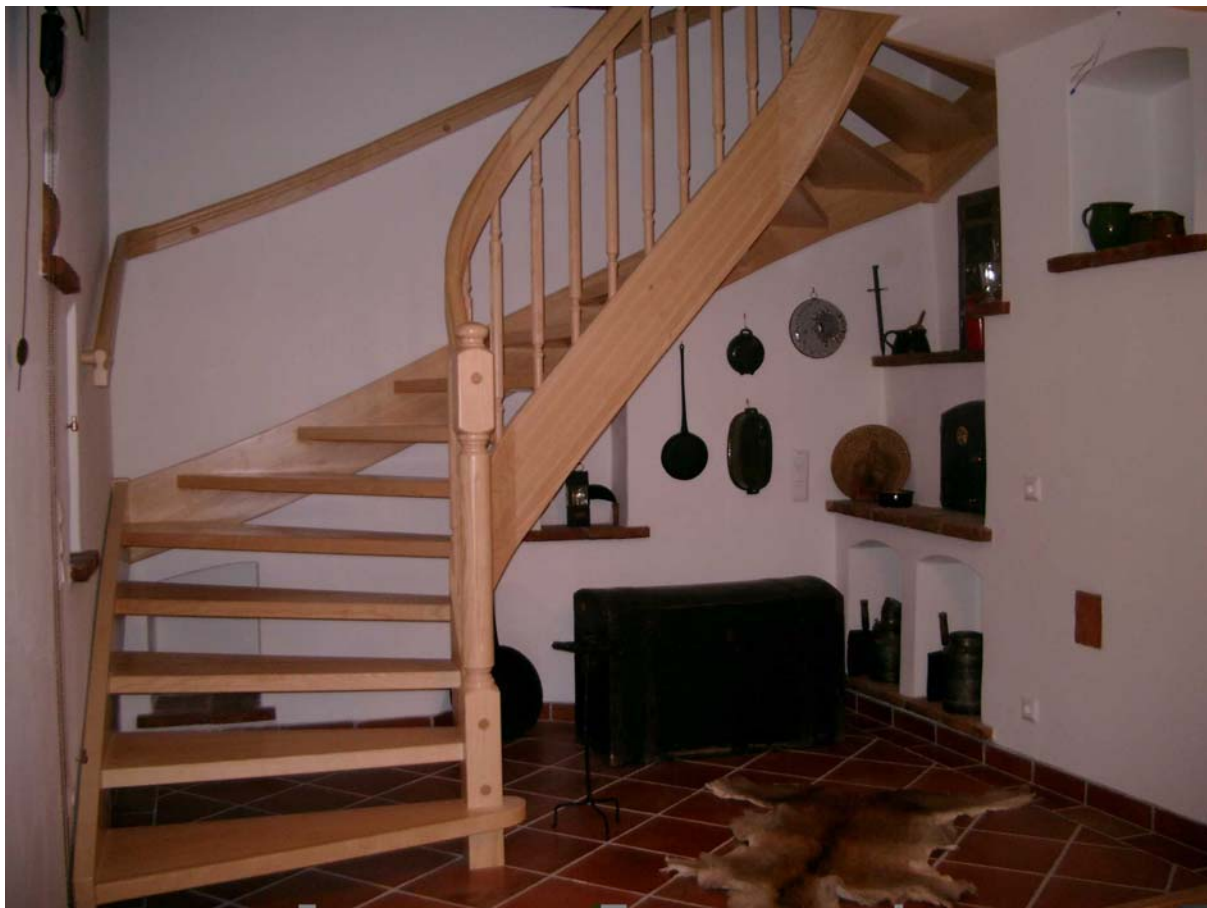
**Eine neue Holztreppe erschließt das Obergeschoss.  
Darunter der alte Backofen und Einstieg in den schließbaren Kamin.**

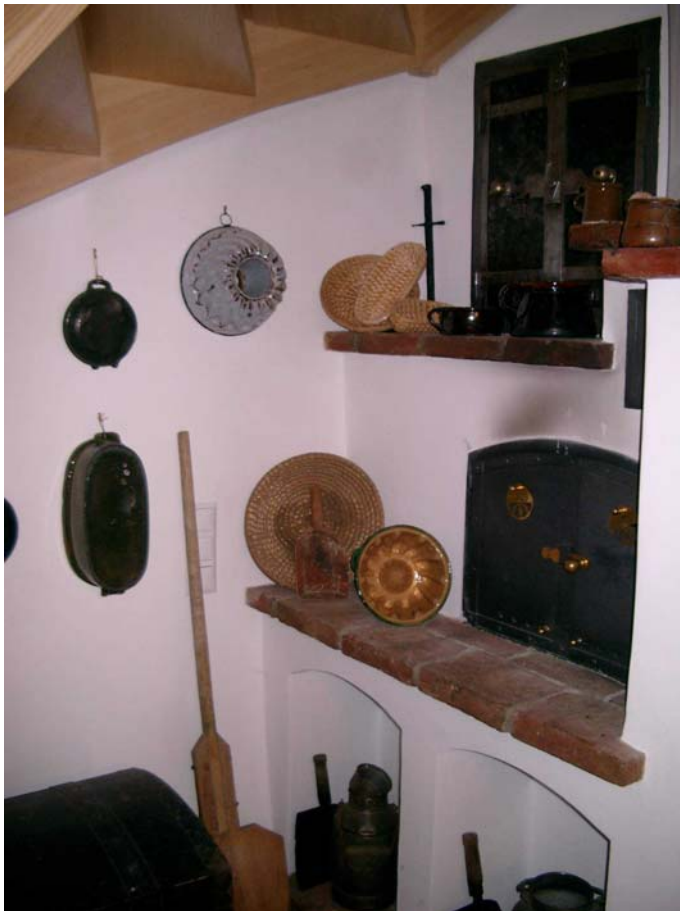
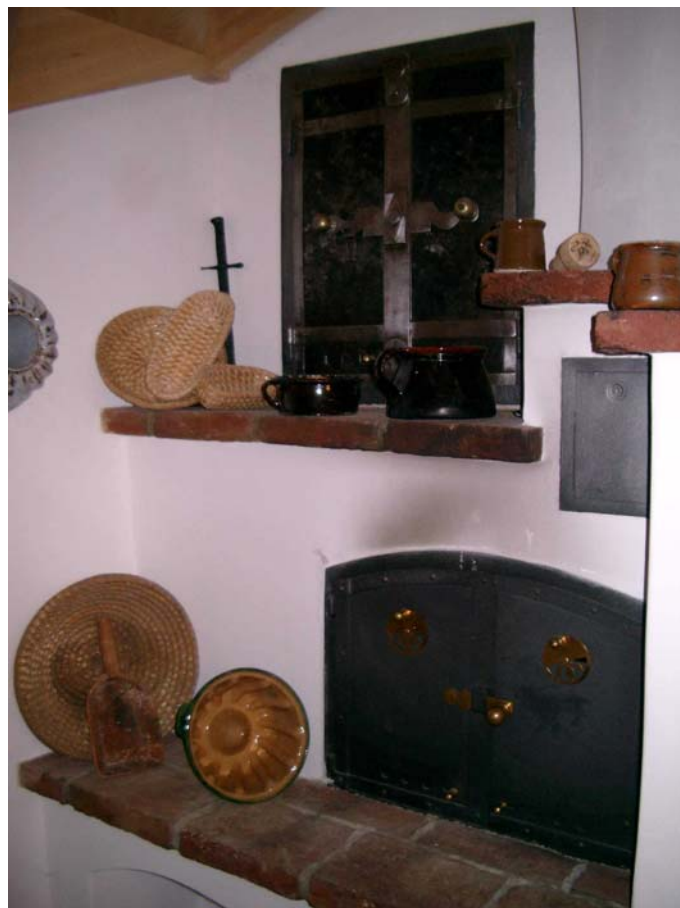
**Der bereits teilweise abgebrochene Backofen konnte rekonstruiert werden und ist zwischenzeitlich wieder voll funktionsfähig.**

Als neben der alten Rauchküche noch ein alter teilweise abgebrochener und verfüllter Backofen zum Vorschein kam, wurde dieser soweit als möglich rekonstruiert und wieder brauchbar gemacht. Groß war die Erwartung als dieser wieder in Betrieb genommen wurde und auch funktionierte.

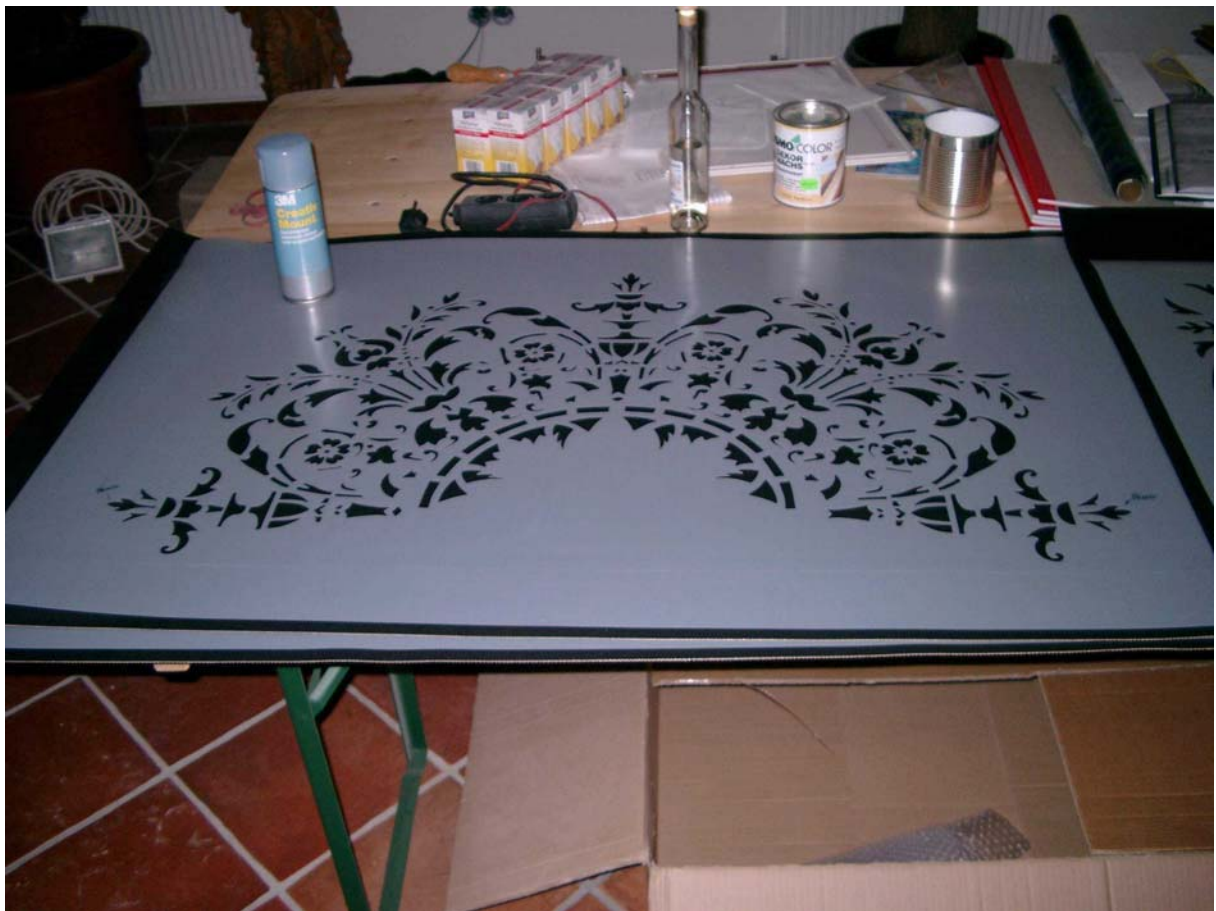
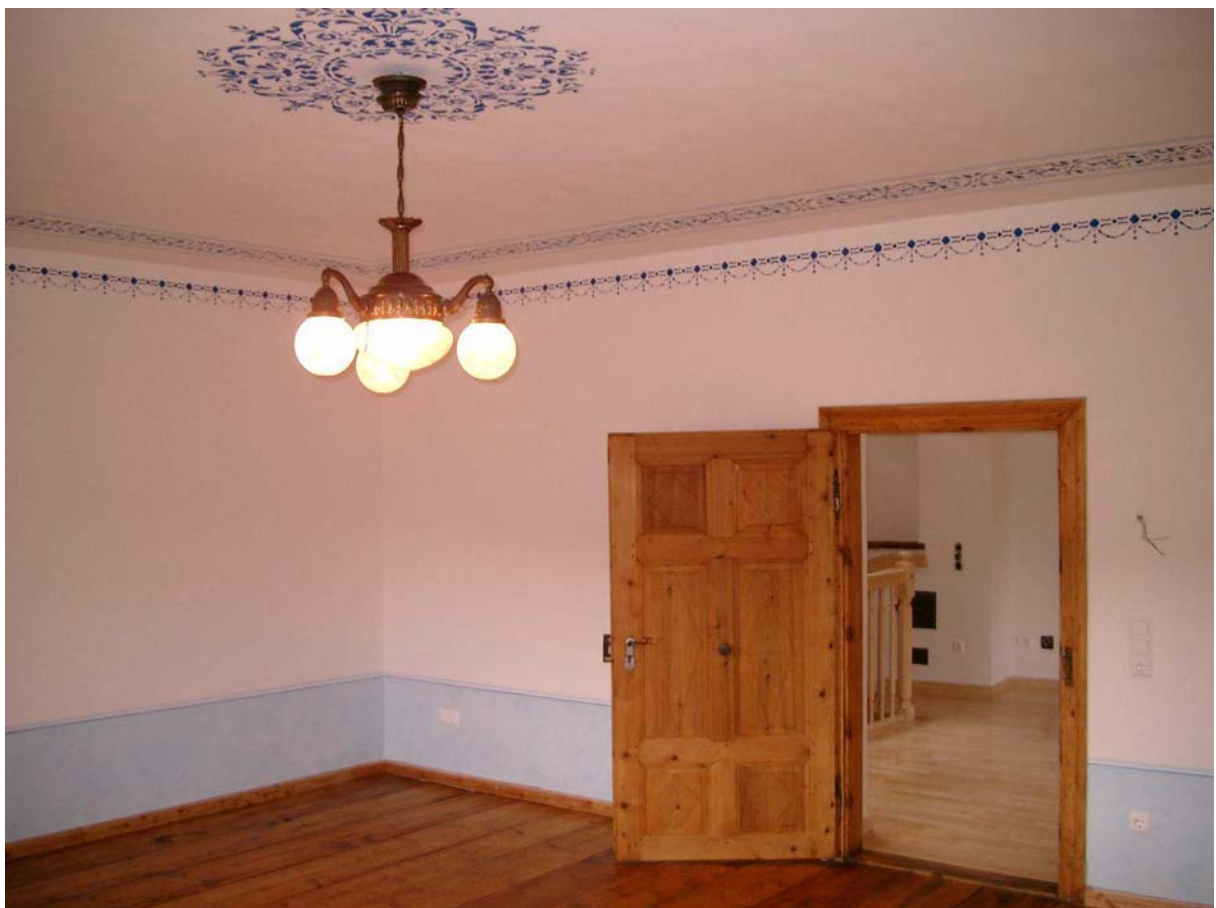
**In der oberen Stube wurde die alte Schablonenmalerei von 1869 abgenommen und auf der neue Decke originalgetreu wieder aufgebracht.**

Sämtliche Decken im Obergeschoss mussten erneuert werden. Die mehrmals übermalte Schablonenmalerei in der „Oberen Stube“ aus dem Jahre 1869 wurde freigelegt, abgenommen und auf der neuen Decke wieder aufgetragen. Eine „Selch“ (Räucherammer) im Dachgeschoss konnte ebenfalls erhalten werden und ist wieder voll funktionsfähig.

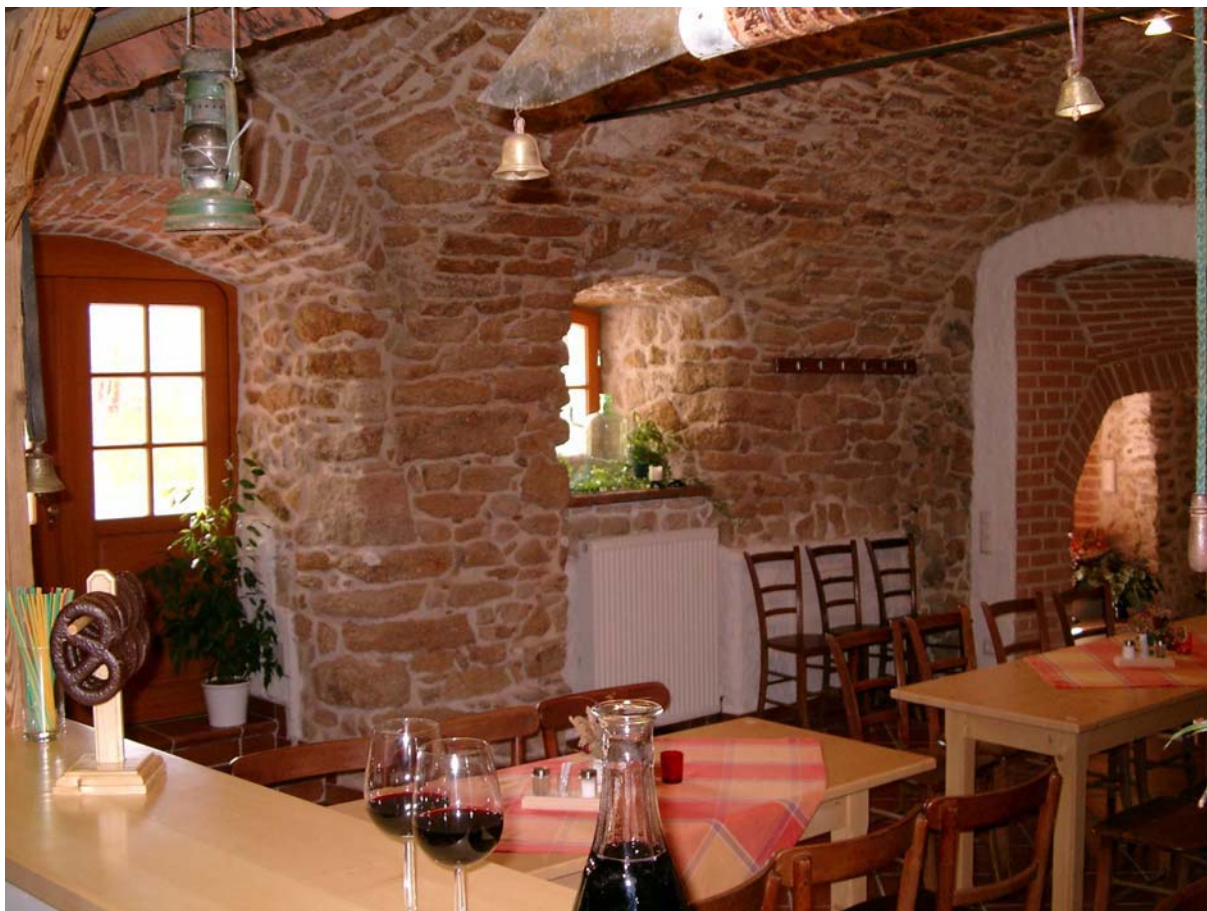
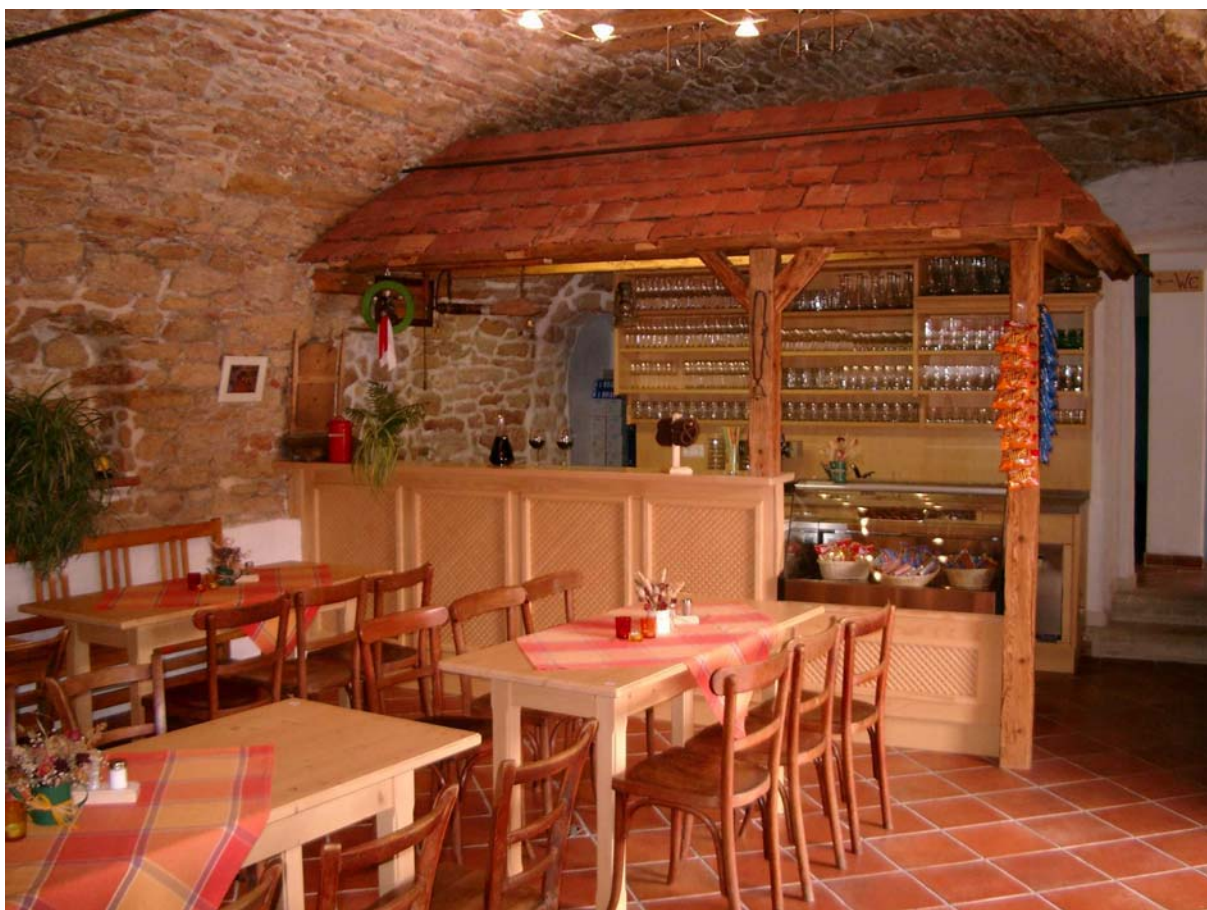
**Das vorhandene, ursprünglich verputzte Steingewölbe, gereinigt und verfugt.**

Die Keller- und das Stallgewölbe aus hiesigem Konglomeratgestein wurden gereinigt, verfugt und sandgestrahlt.
